Municipalité de Saint-Didace

Étude, inventaire et Évaluation du bâti Patrimonial

Centre régional d'archives de Lanaudière
Claude Ferland, recherchiste

2008

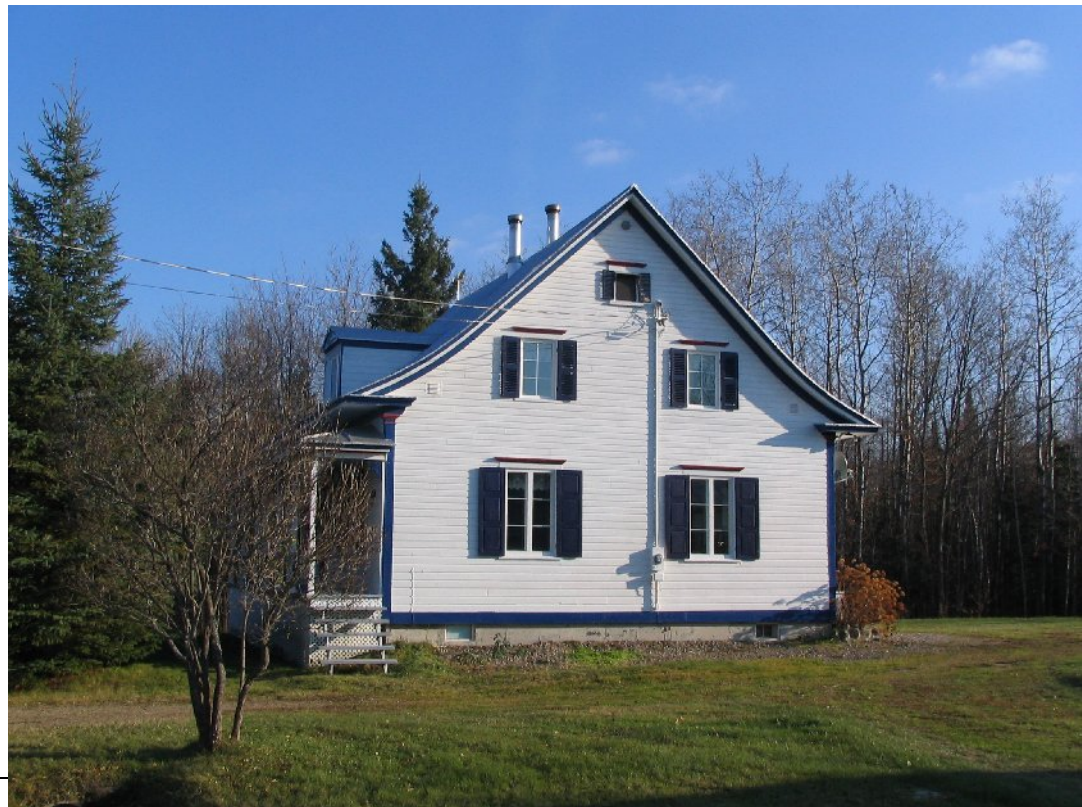
Adresse	820 Lanaudière
Propriétaire(s)	Claude Deschênes
Année de construction	1840
Histoire	
Style architectural	Québécoise
Toiture	
Parement	Planches de bois horizontales
Ouvertures	Symétrie des fenêtres latérales ; petite fenêtre au pignon
Balcons, galeries, escaliers	Galerie avant sous le larmier courbé
Éléments décoratifs	Lucarne en panier en façade
Cheminée	De tôle.
Fondations	
Plan au sol	Rectangulaire
Modifications apparentes	
Autres bâtiments	Grange intéressante
Condition générale	Excellente

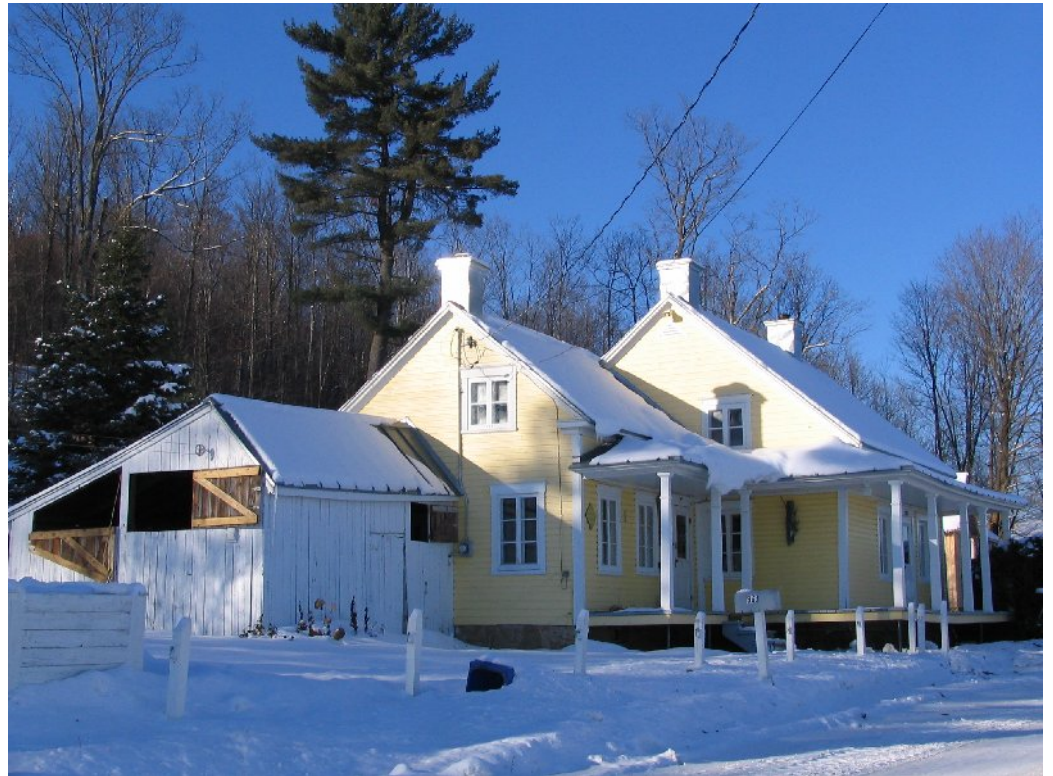
Adresse	963, route 349
Propriétaire(s)	Paul Laporte
Année de construction	Vers 1846
Histoire	
Style architectural	Québécoise
Toiture	Versant droits, tôle à la canadienne
Parement	Bois
Ouvertures	Fenêtres de style originel
Balcons, galeries, escaliers	Galerie avant
Éléments décoratifs	
Cheminée	Trois cheminées dans le style originel
Fondations	Pierre
Plan au sol	Rectangulaire, à deux corps
Modifications apparentes	Aucune
Autres bâtiments	Annexe-hangar ; bâtiments de ferme de l'autre côté de la route
Condition générale	Excellente

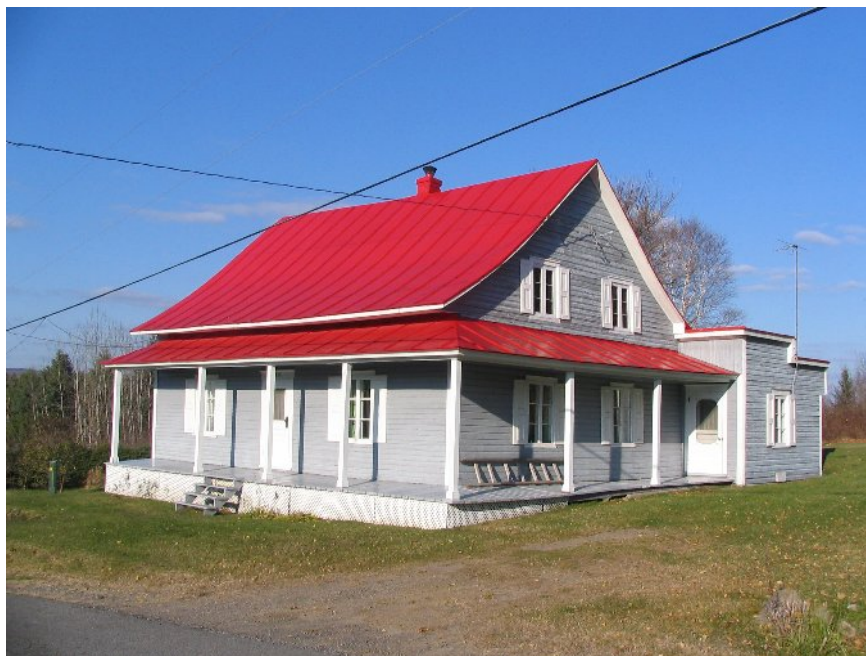
Adresse	881 Lanaudière
Propriétaire(s)	Jacqueline Desrochers
Année de construction	Vers 1807
Histoire	Maison représentative de l'évolution des maisons québécoises du 19 ième siècle
Style architectural	Québécoise
Toiture	Tôle peinte
Parement	Bois
Ouvertures	Style d'origine ; contrevents aux fenêtres
Balcons, galeries, escaliers	Galerie avant sans doute ultérieure à la construction originelle
Éléments décoratifs	Beaux contrevents
Cheminée	Centrale
Fondations	
Plan au sol	Rectangulaire
Modifications apparentes	Annexe ultérieure à la construction originelle
Autres bâtiments	Belle grange
Condition générale	Excellente

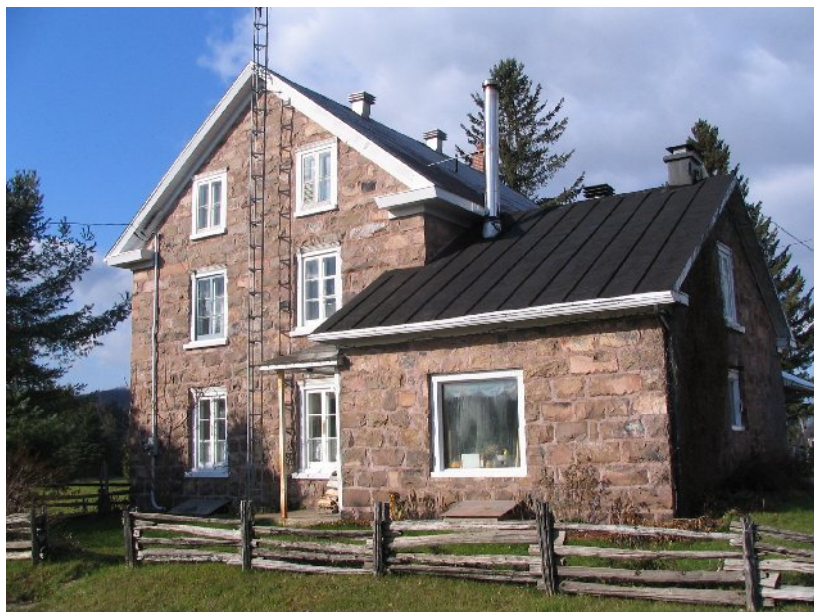
Adresse	50, du Pont
Propriétaire(s)	Dany Bouchard
Année de construction	vers 1880
Histoire	Construite par Édouard Hamelin, marchand et entrepreneur forestier, qui donna le terrain de l'église ; ses employés participèrent à la construction.
Style architectural	Néo-coloniale en pierre
Toiture	Tôle à baguette
Parement	Pierre de St-Didace
Ouvertures	Fenêtre de style originelle sur le corps principal
Balcons, galeries, escaliers	Aucun
Éléments décoratifs	
Cheminée	3 sur corps principal
Fondations	
Plan au sol	Rectangulaire à deux corps
Modifications apparentes	Fenêtre de la rallonge
Autres bâtiments	
Condition générale	Excellente

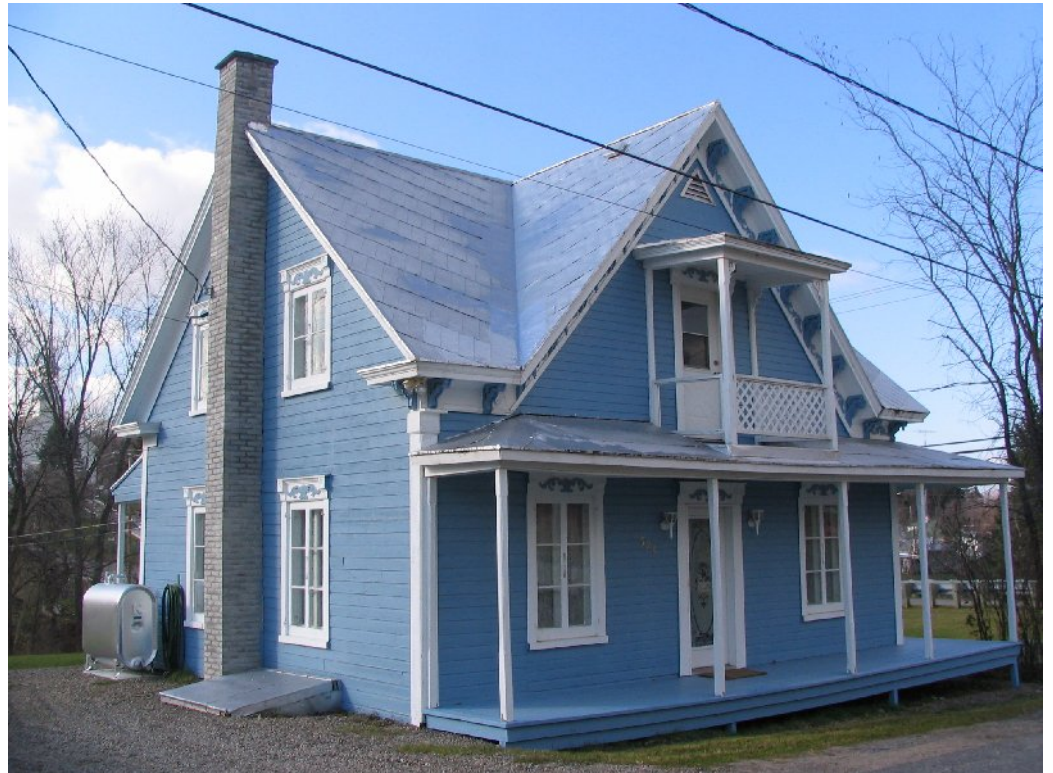
Adresse	524 St-Joseph
Propriétaire(s)	Michel Calvé
Année de construction	Vers 1875
Histoire	La famille Desrochers l'habita dans le premier quart du 20 ^{ème} siècle.
Style architectural	Québécoise néo-gothique
Toiture	Belle lucarne pignon. Tôle à la canadienne.
Parement	Déclin de bois
Ouvertures	Fenêtre de style originel
Balcons, galeries, escaliers	Balcon devant la lucarne pignon. Galerie à décor simple
Éléments décoratifs	Corbeaux sous le rebord du toit
Cheminée	Brique. Extérieure
Fondations	
Plan au sol	Carré
Modifications apparentes	
Autres bâtiments	
Condition générale	Très bonne

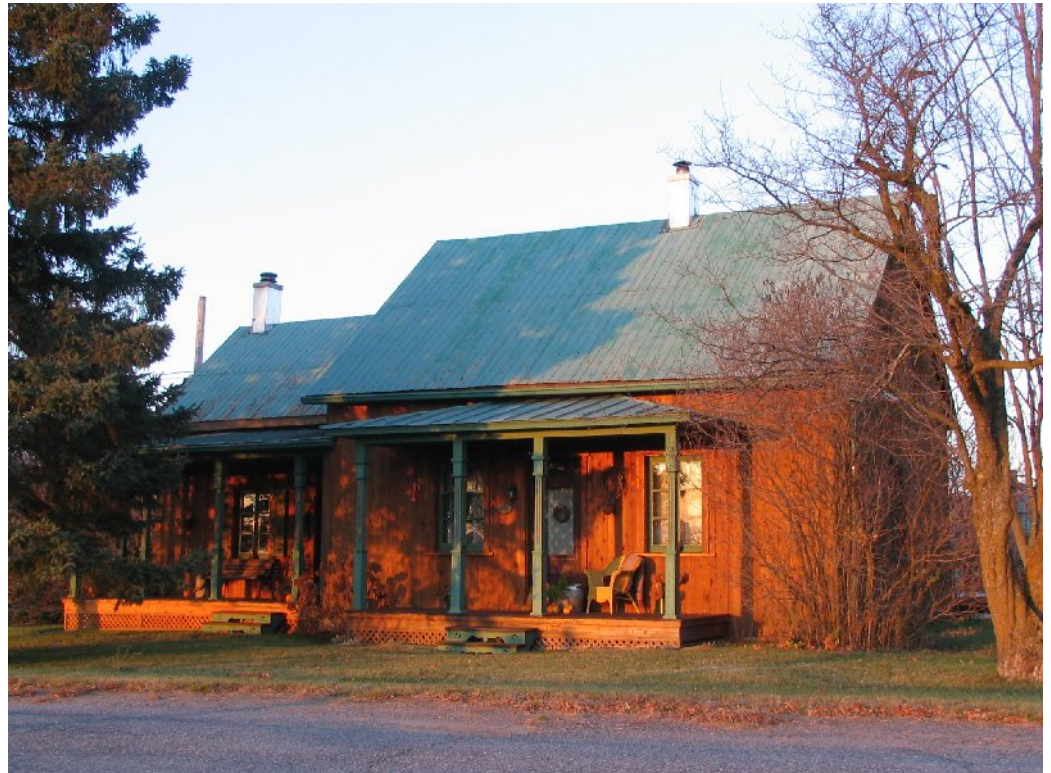
Adresse	701 Portage
Propriétaire(s)	Alain Comeau
Année de construction	vers 1790
Histoire	
Style architectural	Québécois ancien
Toiture	
Parement	Bois ; planches verticales
Ouvertures	
Balcons, galeries, escaliers	Galleries
Éléments décoratifs	
Cheminée	
Fondations	
Plan au sol	Rectangulaire à deux corps
Modifications apparentes	Galerie postérieure à la construction originelle
Autres bâtiments	Bel ensemble de dépendances
Condition générale	Excellente ; dans un paysage exceptionnel

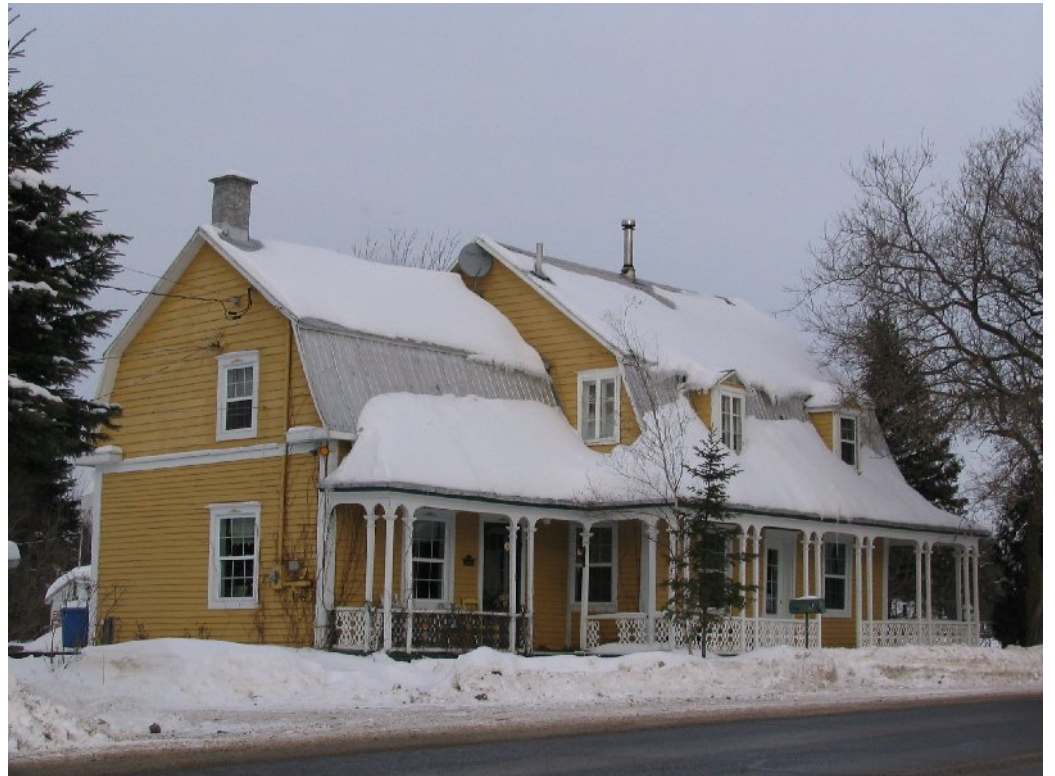
Adresse	831 Route 348
Propriétaire(s)	Michel Lavigne
Année de construction	vers 1850
Histoire	Habitée autrefois par le Dr Paquin
Style architectural	Second Empire (Mansart)
Toiture	Tôle pincée. Lucarnes sur le corps principal
Parement	Planches de bois horizontales
Ouvertures	Fenêtres de style originel
Balcons, galeries, escaliers	Galerie avant à balustrade
Éléments décoratifs	Aisseliers avec anneaux aux poteaux de galerie ; balustrade.
Cheminée	Une de brique ; une de tôle
Fondations	
Plan au sol	2 corps à plans carrés
Modifications apparentes	
Autres bâtiments	
Condition générale	Très bonne

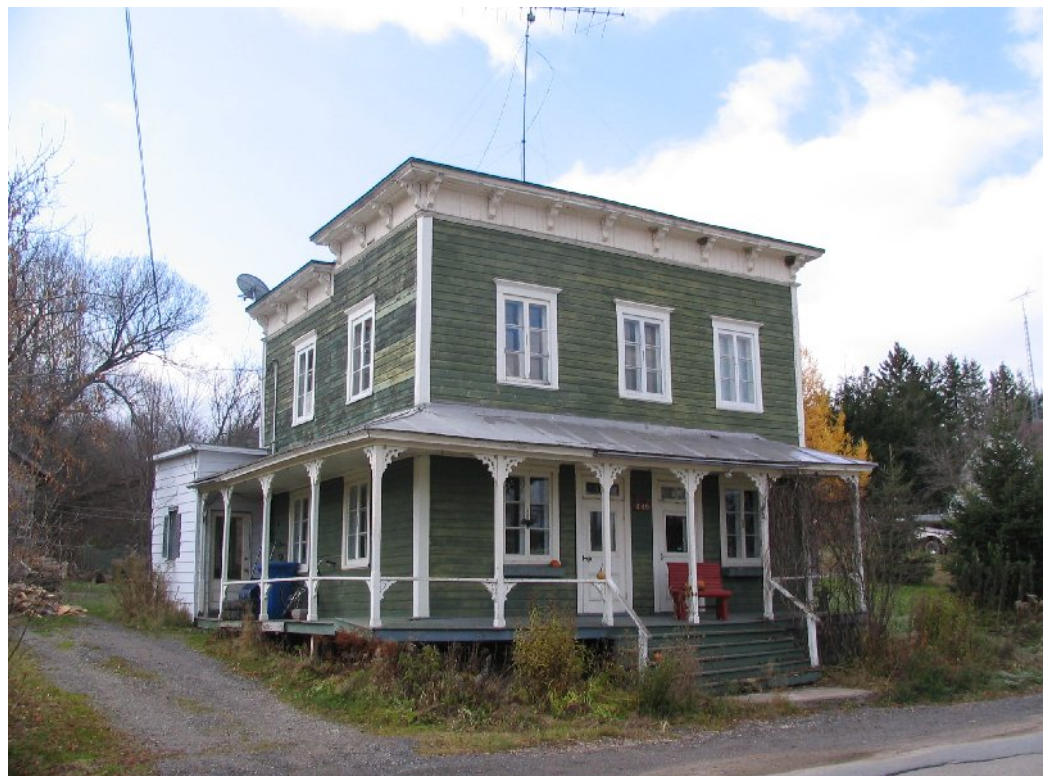
Adresse	480 Principale
Propriétaire(s)	Isabelle Villeneuve
Année de construction	Vers 1887
Histoire	Ancien bureau de poste
Style architectural	Néo-renaissance
Toiture	Terrasse
Parement	Déclin de bois
Ouvertures	Style originel
Balcons, galeries, escaliers	Galerie 2 côtés
Éléments décoratifs	Corbeaux sous rebord du toit. Aisseliers à 2 endroits sur chaque poteau de galerie.
Cheminée	Non apparente
Fondations	
Plan au sol	Carré
Modifications apparentes	
Autres bâtiments	Annexe arrière bien intégrée
Condition générale	Bonne

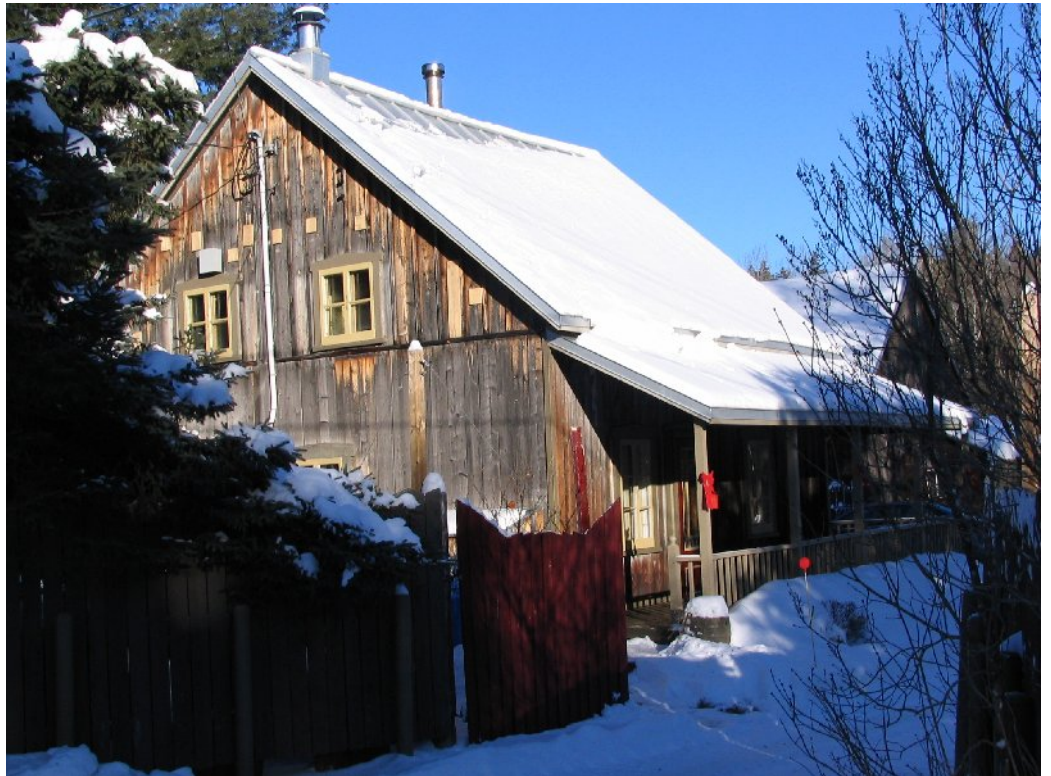
Adresse	1148 Route 349
Propriétaire(s)	Chs-Mathieu Brunelle
Année de construction	
Histoire	Au début du 20 ^{ème} siècle, habitée par la famille Grégoire
Style architectural	Québécois ancien
Toiture	Tôle pincée
Parement	Planche de bois verticales
Ouvertures	Style traditionnel
Balcons, galeries, escaliers	Galerie avant (peut-être ajout subséquent à la construction)
Éléments décoratifs	
Cheminée	Deux en tôle
Fondations	
Plan au sol	Rectangulaire
Modifications apparentes	
Autres bâtiments	Hangar en pièces sur pièces (rare)
Condition générale	Bonne malgré condition esthétique du revêtement

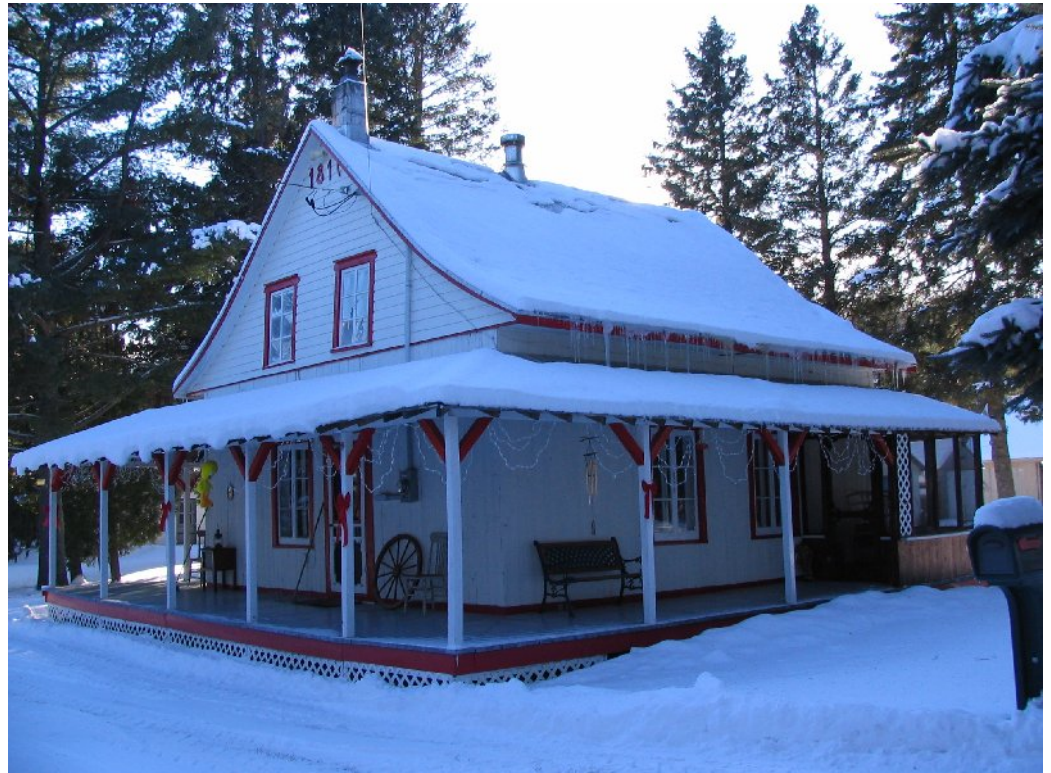
Adresse	101, chemin du Lac Lewis
Propriétaire(s)	Manon Mercier (J.Martin ?)
Année de construction	1817
Histoire	Habitée par la famille Denommée au début du 20 ^{ème} siècle
Style architectural	Québécoise
Toiture	Deux versants à larmier courbé.
Parement	Déclin de bois
Ouvertures	Style originel
Balcons, galeries, escaliers	Galerie sur côtés
Éléments décoratifs	Année de construction indiquée au mur pignon sud-est
Cheminée	Deux cheminées dont une plus récente
Fondations	
Plan au sol	Rectangulaire
Modifications apparentes	Muret d'une section de la galerie
Autres bâtiments	
Condition générale	Excellente

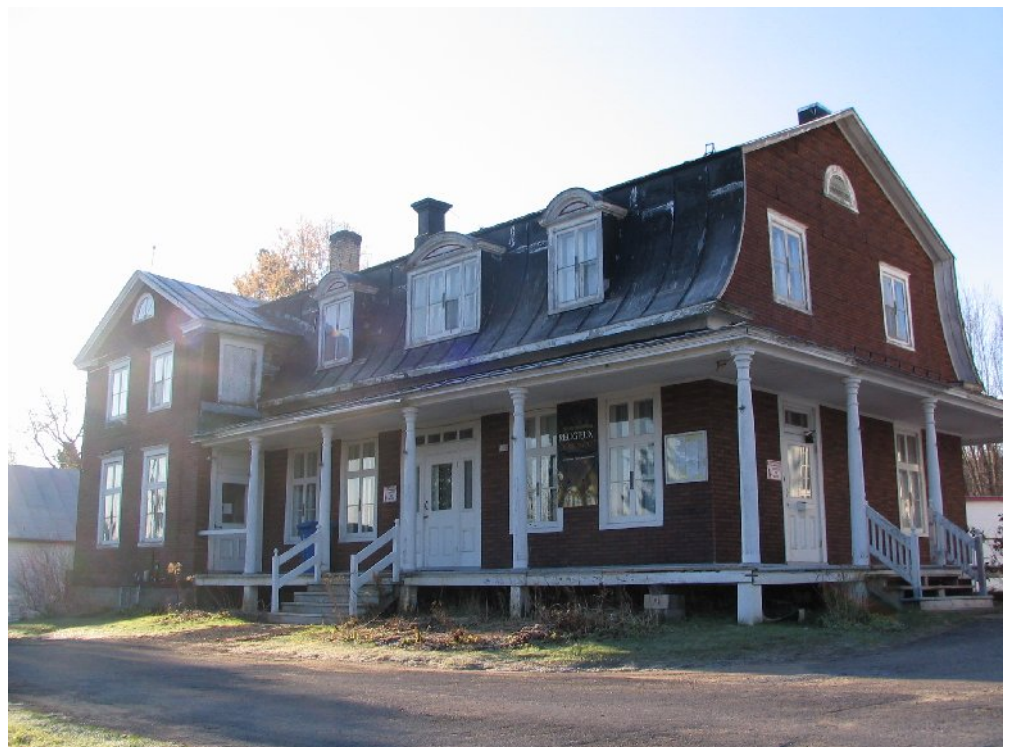
Adresse	Presbytère
Propriétaire(s)	Fabrique de St-Didace
Année de construction	1882
Histoire	Curés et prêtres de la paroisse
Style architectural	Second Empire (Mansart)
Toiture	Tôle pincée
Parement	Papier brique, originellement en bois
Ouvertures	Fenêtres et portes de style originel. Oriels de pignon. Lucarnes à la capucine dont une plus grande.
Balcons, galeries, escaliers	Galerie sur trois côtés
Éléments décoratifs	Anneaux au sommet des poteaux.
Cheminée	Trois de brique
Fondations	
Plan au sol	Rectangulaire avec second corps à angle droit
Modifications apparentes	Rampes des marches. Revêtement.
Autres bâtiments	
Condition générale	A restaurer

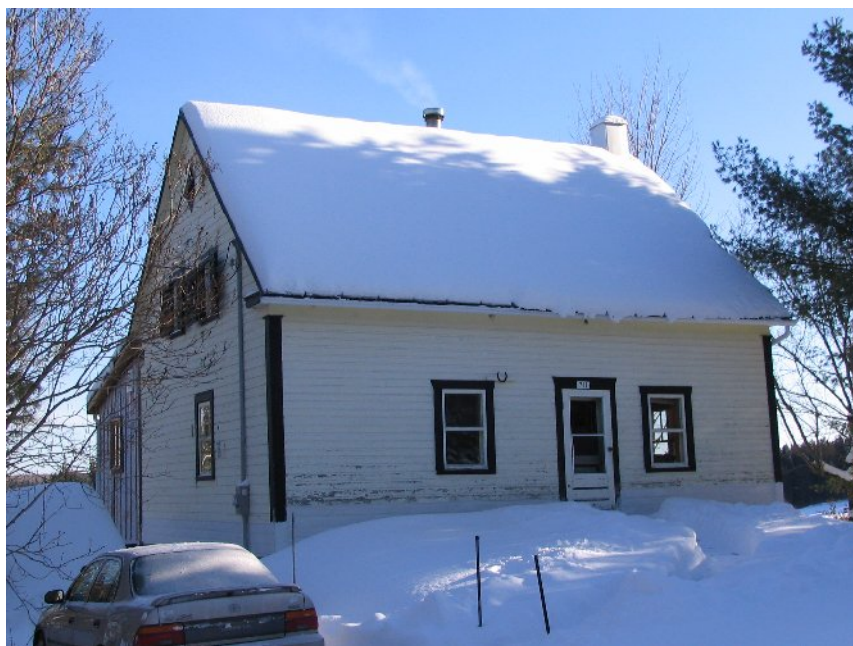
Adresse	711 Lanaudière
Propriétaire(s)	Philippe Esclapez
Année de construction	
Histoire	
Style architectural	Hors catégorie
Toiture	
Parement	Planches de bois horizontales
Ouvertures	Petites fenêtres.
Balcons, galeries, escaliers	Aucun
Éléments décoratifs	Aucun
Cheminée	Deux dont une de tôle et l'autre recouverte d'un carré de tôle
Fondations	
Plan au sol	Rectangulaire
Modifications apparentes	
Autres bâtiments	Appentis arrière
Condition générale	Très bonne

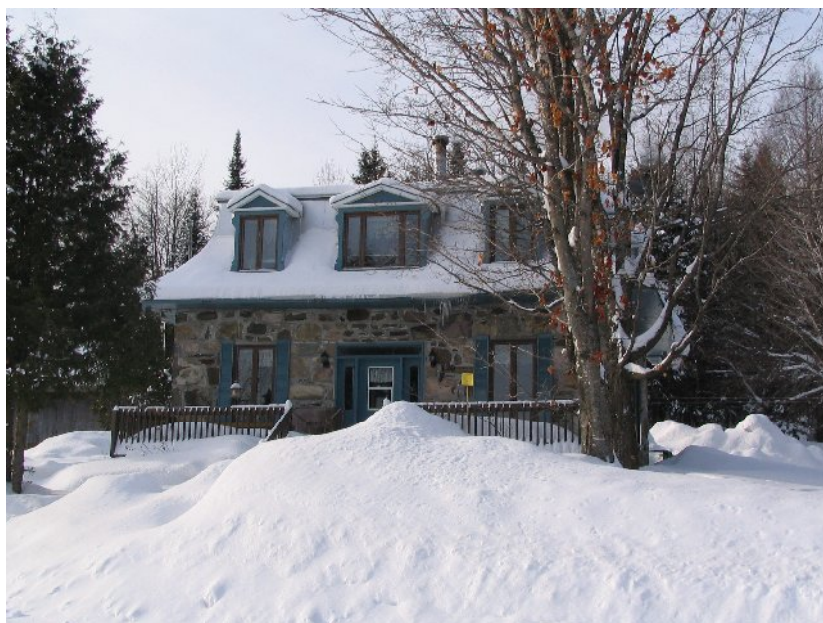
Adresse	720 Lanaudière
Propriétaire(s)	Christiane Leeming
Année de construction	1881
Histoire	Le chemin Lanaudière est un des plus anciens lieux de passage de la paroisse.
Style architectural	Second Empire
Toiture	4 versants
Parement	Pierre des champs
Ouvertures	Trois lucarnes avant dont celle du centre plus grande
Balcons, galeries, escaliers	Aucune
Éléments décoratifs	
Cheminée	Tôle
Fondations	
Plan au sol	Carré
Modifications apparentes	Fenêtres se style moderne
Autres bâtiments	
Condition générale	Très bonne

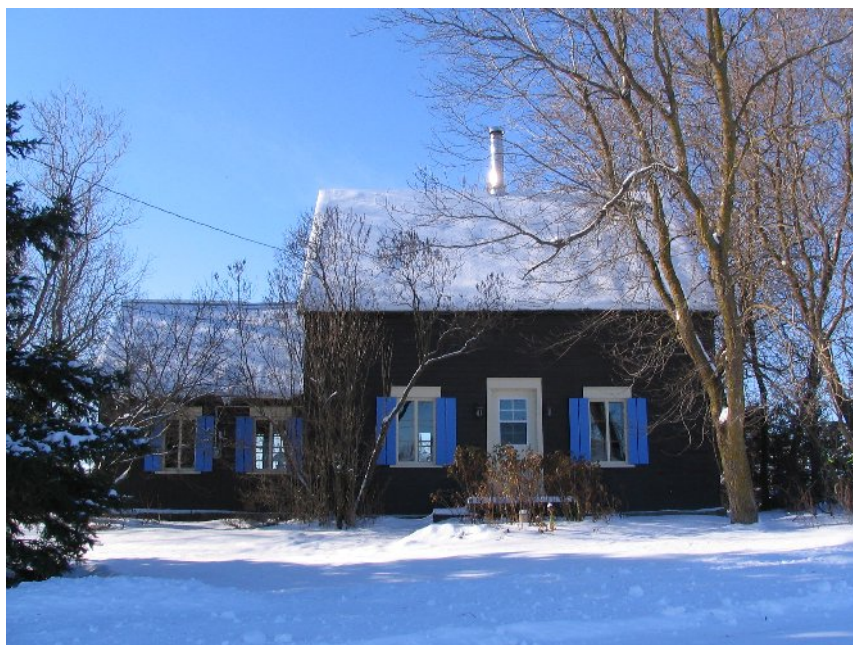
Adresse	750 Portage
Propriétaire(s)	Benoît Deschênes
Année de construction	1900
Histoire	Fait partie d'un ensemble de maisons à revêtement de bois caractéristiques de ce rang.
Style architectural	Québécois ancien
Toiture	2 versants
Parement	Planches de bois horizontales
Ouvertures	De style originel. Contrevents à planches verticales.
Balcons, galeries, escaliers	Nil
Éléments décoratifs	
Cheminée	Tôle
Fondations	
Plan au sol	Rectangulaire (corps principal) ; carré (annexe)
Modifications apparentes	
Autres bâtiments	
Condition générale	Excellente

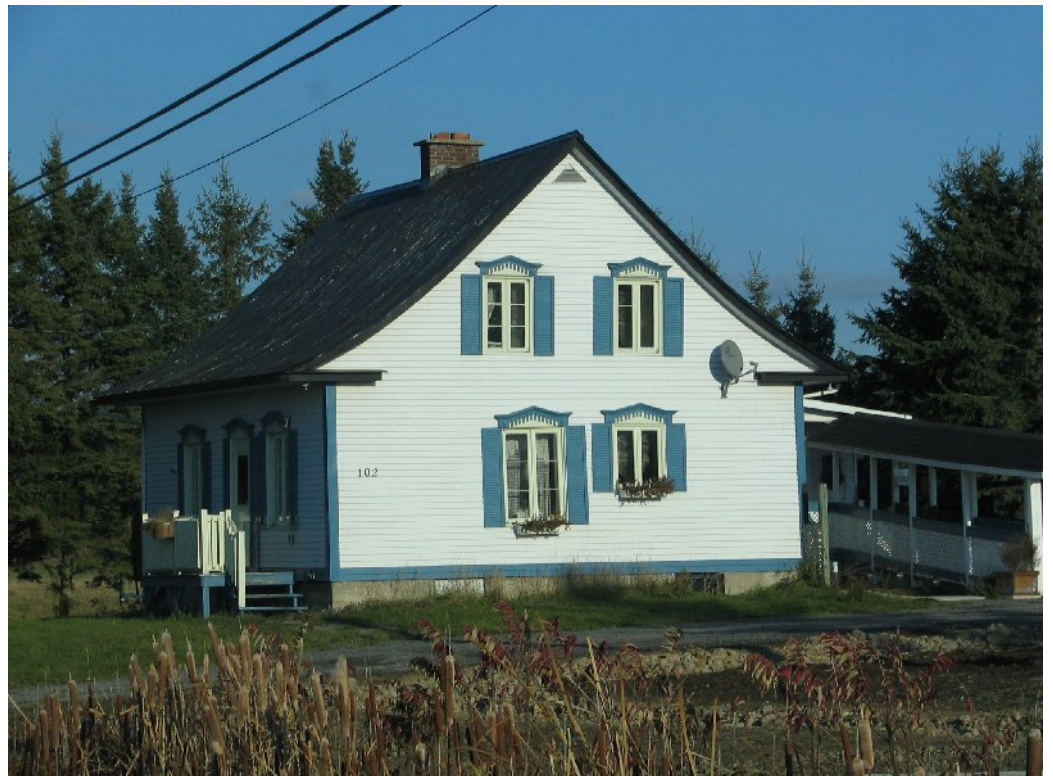
Adresse	102 Route 348
Propriétaire(s)	Ghislaine Allard
Année de construction	1888
Histoire	
Style architectural	Québécoise classique
Toiture	Tôle pincée
Parement	Déclin de bois
Ouvertures	Fenêtres de style originel
Balcons, galeries, escaliers	Perron avant
Éléments décoratifs	Chambranles de fenêtre ornés
Cheminée	Brique, au centre du toit
Fondations	
Plan au sol	Carré
Modifications apparentes	
Autres bâtiments	Croix de chemin
Condition générale	Excellente

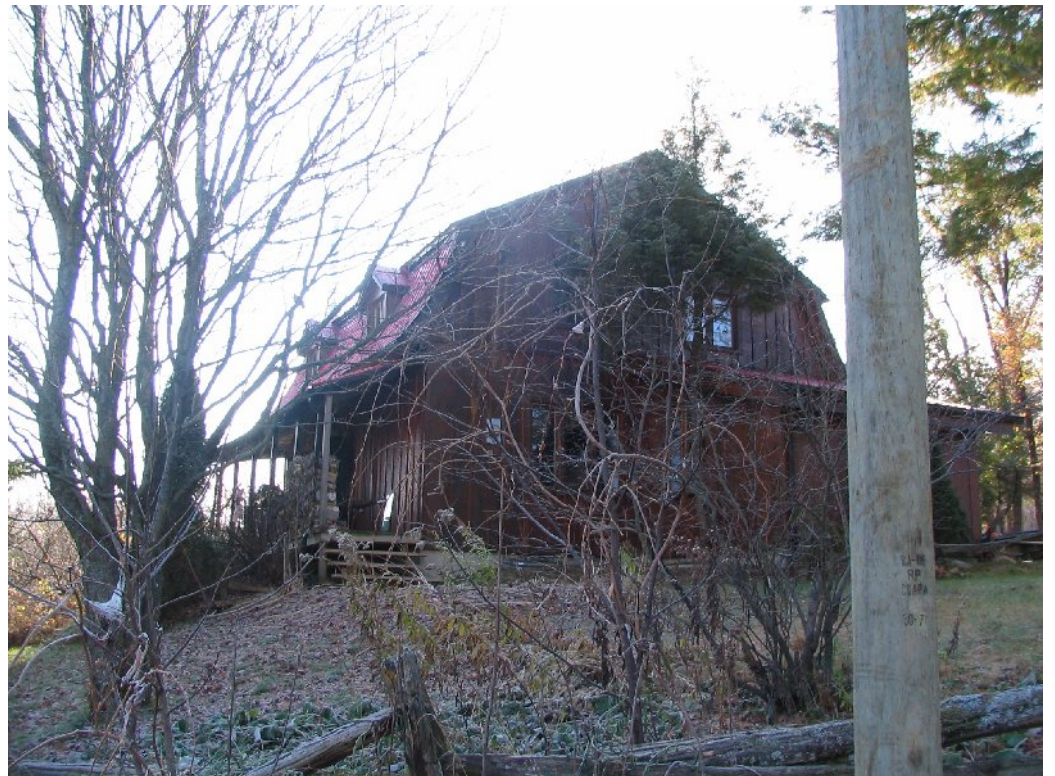
Adresse	300 Principale
Propriétaire(s)	Gaétan Mondou
Année de construction	
Histoire	
Style architectural	Mansart
Toiture	Tôle pincée
Parement	Bois
Ouvertures	Lucarnes
Balcons, galeries, escaliers	Galerie avant
Éléments décoratifs	
Cheminée	
Fondations	
Plan au sol	Rectangulaire
Modifications apparentes	
Autres bâtiments	
Condition générale	Très bonne

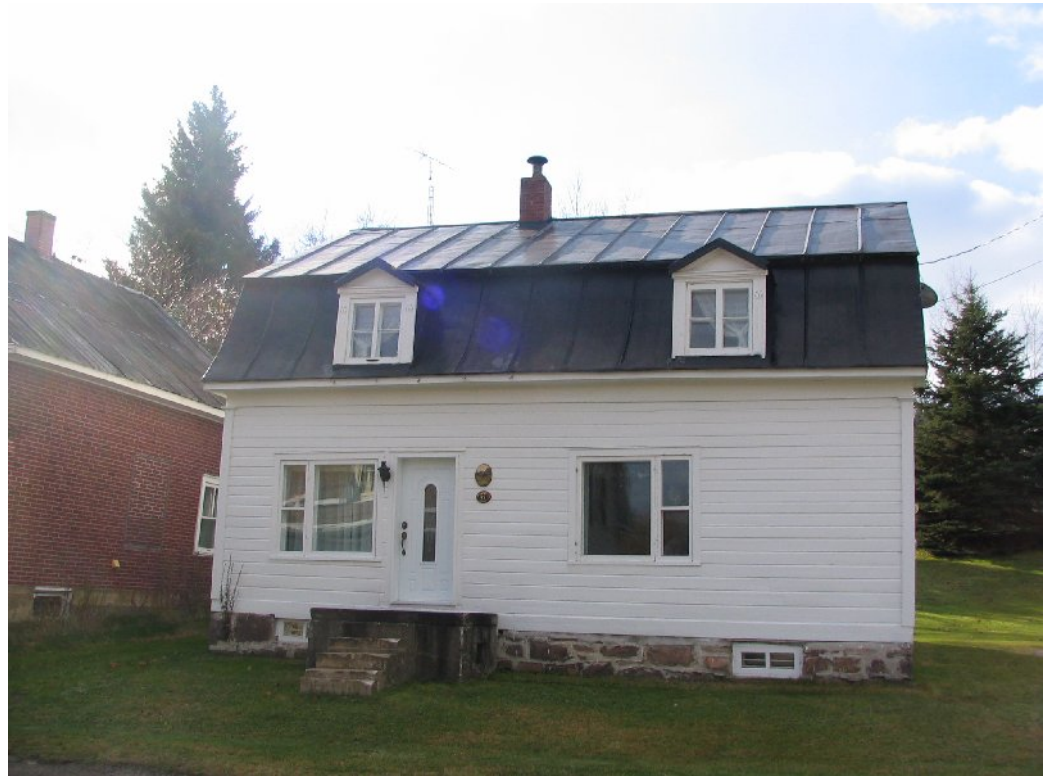
Adresse	420 Principale
Propriétaire(s)	Claude Allard
Année de construction	vers 1850
Histoire	
Style architectural	Second Empire
Toiture	Tôle pincée
Parement	
Ouvertures	Lucarnes avant
Balcons, galeries, escaliers	nil
Éléments décoratifs	nil
Cheminée	Brique au centre du toit
Fondations	Pierre façonnées
Plan au sol	Rectangulaire
Modifications apparentes	Fenêtres de style moderne
Autres bâtiments	
Condition générale	Excellent

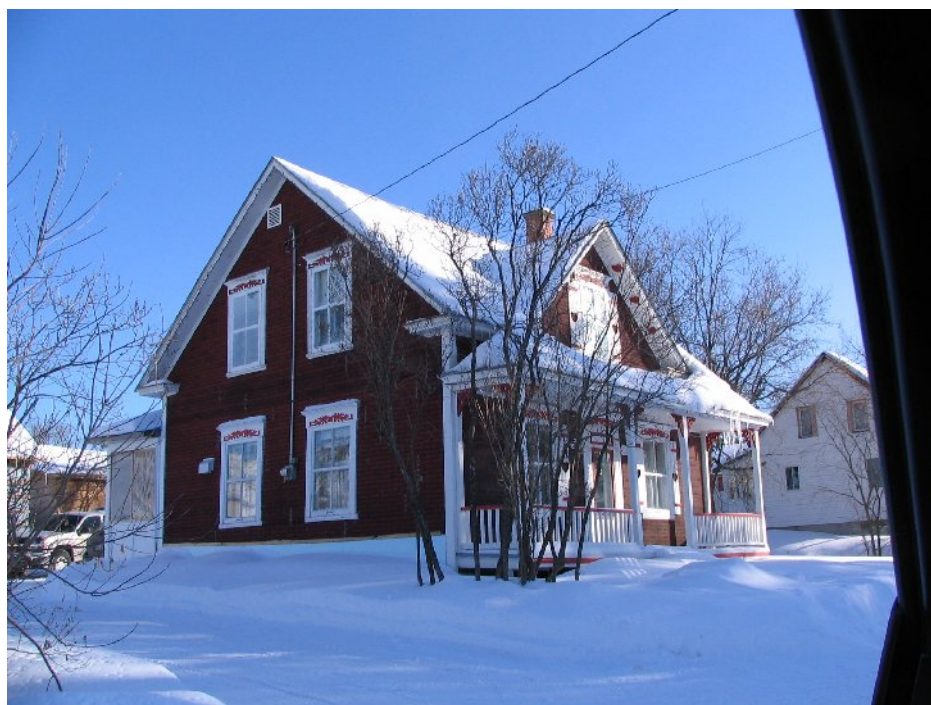
Adresse	541 St-Joseph
Propriétaire(s)	Claude Lacroix
Année de construction	1900
Histoire	La famille Desrochers l'habitait à l'origine. Cette famille fut impliquée dans le commerce et la politique.
Style architectural	Québécoise néo-gothique
Toiture	Belle lucarne pignon.
Parement	Déclin de bois
Ouvertures	Fenêtre de style originel
Balcons, galeries, escaliers	Galerie avec poteaux à aisseliers ornés
Éléments décoratifs	Corbeaux sous rebord du toit
Cheminée	Brique. Extérieure
Fondations	
Plan au sol	Carré
Modifications apparentes	
Autres bâtiments	
Condition générale	Très bonne

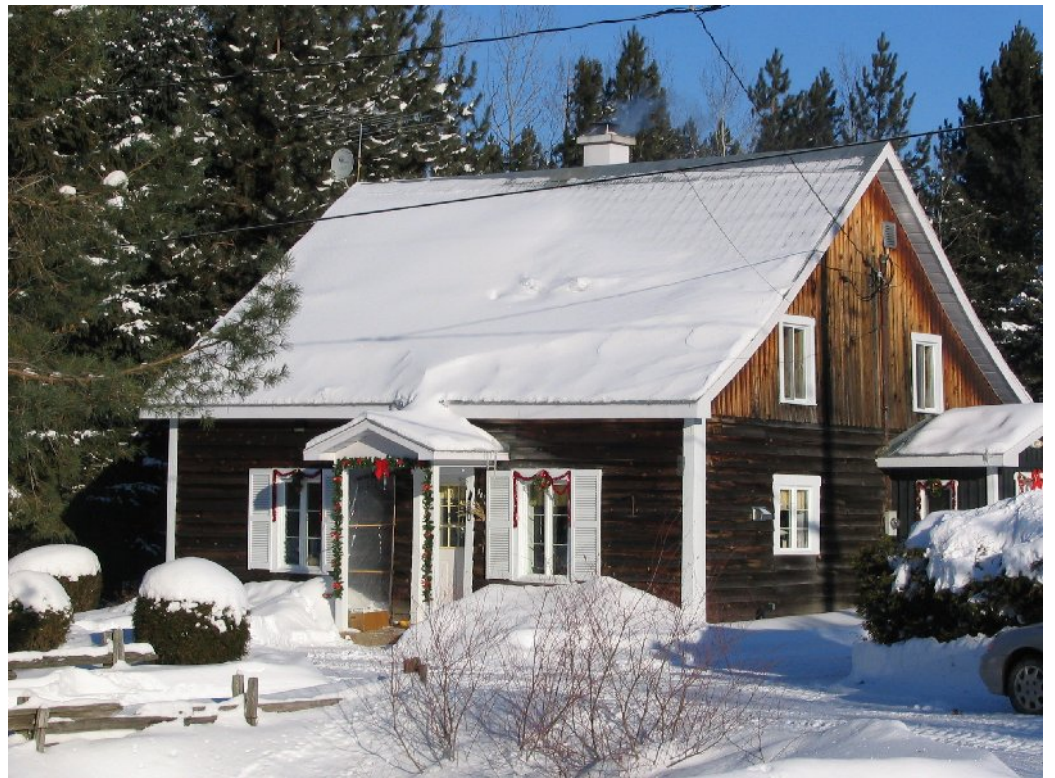
Adresse	861 Lanaudière
Propriétaire(s)	Jean-Luc Nadon
Année de construction	
Histoire	
Style architectural	Québécois
Toiture	
Parement	Clin de bois horizontal et vertical
Ouvertures	Contrevents en avant
Balcons, galeries, escaliers	Petit perron couvert à l'avant
Éléments décoratifs	
Cheminée	Centre du toit
Fondations	
Plan au sol	Rectangulaire
Modifications apparentes	
Autres bâtiments	
Condition générale	Très bonne

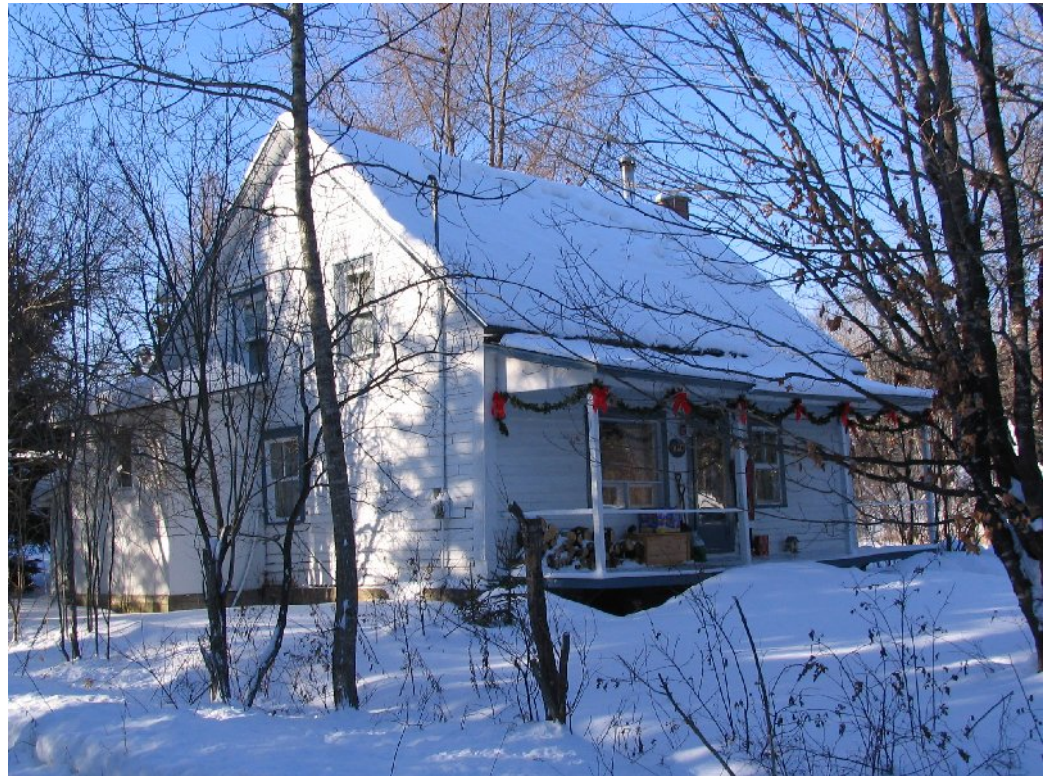
Adresse	840 Lanaudière
Propriétaire(s)	Christine Guillemette
Année de construction	
Histoire	
Style architectural	Québécois
Toiture	A deux versants droits ; influence américaine
Parement	Clin de bois
Ouvertures	Fenêtres de style originel sur le côté de la maison
Balcons, galeries, escaliers	Perron-galerie avant avec garde-soleil
Éléments décoratifs	
Cheminée	Souche de cheminée ancienne. Ajout d'une cheminée de tôle récente.
Fondations	
Plan au sol	Rectangulaire
Modifications apparentes	
Autres bâtiments	Petit annexe sur un côté de la maison
Condition générale	Très bonne

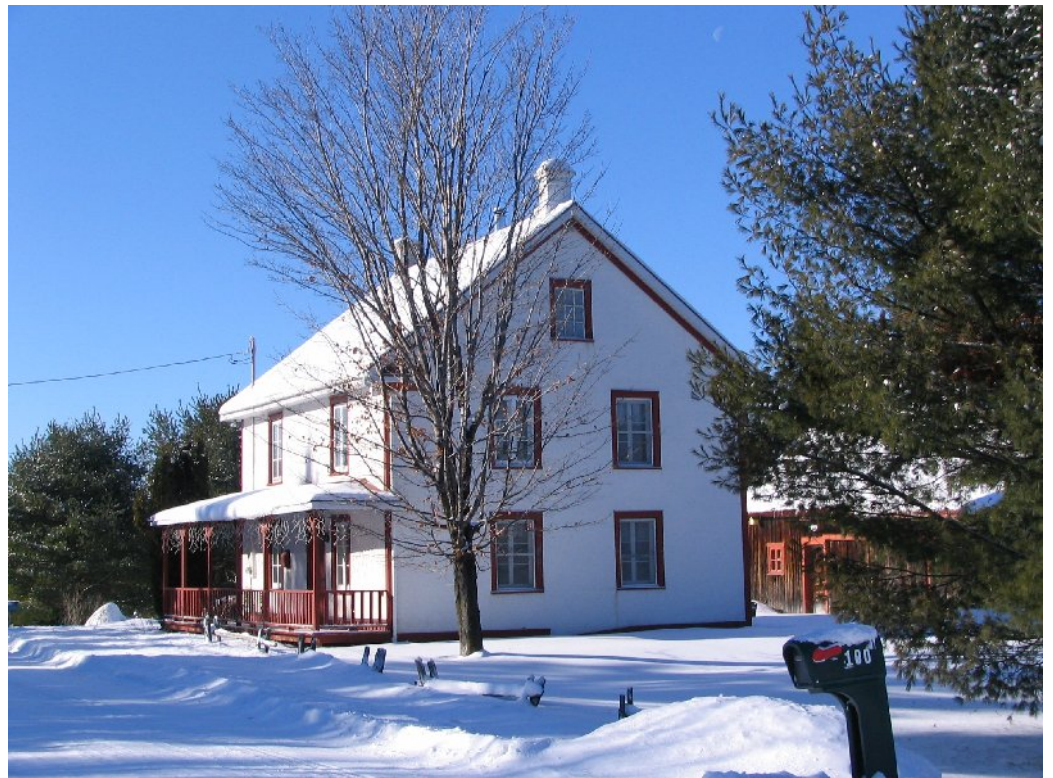
Adresse	91 1 ^{ère} Californie
Propriétaire(s)	Sonia Simard
Année de construction	
Histoire	
Style architectural	Vernaculaire américain (néo-coloniale)
Toiture	2 versants droits
Parement	
Ouvertures	Nombreuses fenêtres de style originel. Plus petite au pignon.
Balcons, galeries, escaliers	Perron-galerie avant avec balustrade, et garde-soleil
Éléments décoratifs	
Cheminée	2 recouvertes de tôle, forme carrée. Une 3 ^e ronde en tôle
Fondations	
Plan au sol	Rectangulaire
Modifications apparentes	Revêtement
Autres bâtiments	Grange intéressante
Condition générale	Très bonne

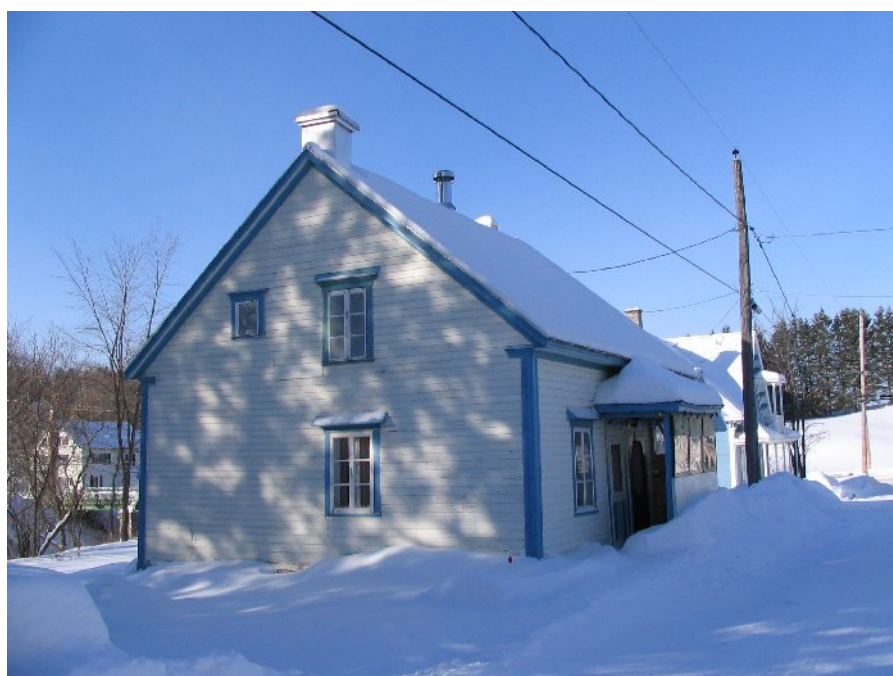
Adresse	540 St-Joseph
Propriétaire(s)	Brigitte Schumacher
Année de construction	vers 1880
Histoire	St-Didace avait autrefois plusieurs artisans qui habitaient des maisons à deux entrées à l'avant, comme celle-ci.
Style architectural	Québécois
Toiture	2 versants droits
Parement	Clin de bois
Ouvertures	2 portes avant
Balcons, galeries, escaliers	Perron-galerie avant avec garde-soleil
Éléments décoratifs	Chambranle de fenêtre ouvragé
Cheminée	Souche carrée de style originel pour celle du pignon est
Fondations	
Plan au sol	Rectangulaire
Modifications apparentes	
Autres bâtiments	Nil
Condition générale	Très bonne

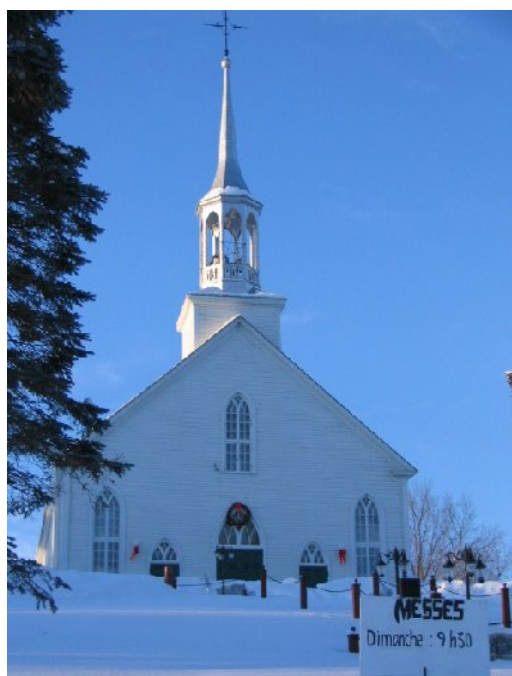
Adresse	Église. Rue Principale
Propriétaire(s)	Fabrique de St-Didace
Année de construction	1864
Histoire	Construite avec l'aide de la famille Hamelin. Peu d'églises en bois de cette qualité ont été construites dans Lanaudière.
Style architectural	Inspiré des temples de Nouvelle-Angleterre.
Toiture	
Parement	Planches de bois horizontales
Ouvertures	Fenêtres en ogive
Balcons, galeries, escaliers	
Éléments décoratifs	Intérieur
Cheminée	
Fondations	
Plan au sol	Rectangulaire
Modifications apparentes	
Autres bâtiments	Charnier en pierre
Condition générale	Très bonne

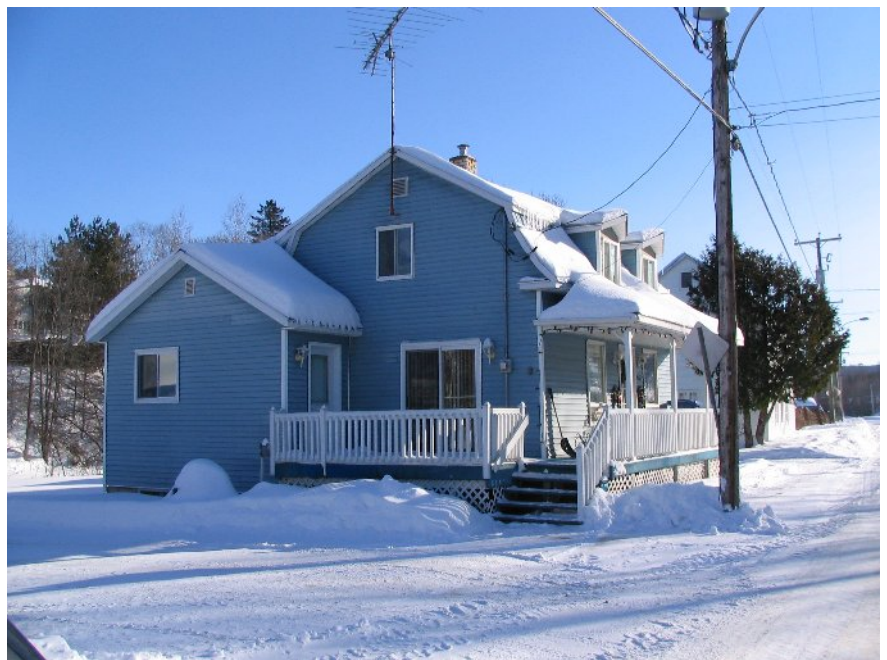
Adresse	561, Principale
Propriétaire(s)	Mme A. Allard
Année de construction	
Histoire	Famille Allard depuis plusieurs années
Style architectural	Hangar
Toiture	Tôle pincée
Parement	Déclin de bois
Ouvertures	Modification des fenêtres
Balcons, galeries, escaliers	Galerie à l'avant et sur le côté
Éléments décoratifs	nil
Cheminée	Recouverte de brique
Plan au sol	Rectangulaire, avec petite annexe-entrée
Modifications apparentes	Fenestration
Autres bâtiments	nil
Condition générale	Bonne
